Luis E. Almodóvar, M.S.
Administrador
Estación Experimental Agrícola, Corozal
Carretera Estatal PR 159, Km 7.5
Barrio Padilla Ermita
Corozal, Puerto Rico 00783

Asunto: Condición Estructuras

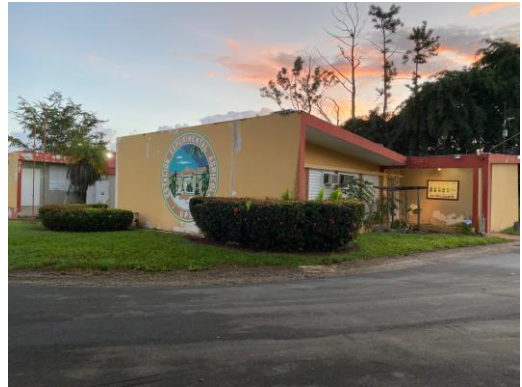
1. **La Oficina de Administración:** este edificio de una planta fue construido originalmente en concreto armado. Su estructura está en perfectas condiciones. En la parte posterior existe una ampliación con techo en acero que, aunque seguro e íntegro en su estructura, tiene problemas de filtraciones. Se aprecian en la estructura grietas superficiales y en el encuentro de estructuras (junta fría) que, aunque estéticamente objetables, no tienen impacto en la capacidad estructural del edificio ni en su funcionamiento o seguridad.
2. **Oficinas del Proyecto IR-4:** esta estructura de una planta y en concreto armado alberga oficinas y almacenes. Su estructura se encuentra en perfecto estado.
3. **Almacén de Plaguicidas:** su estructura está en buenas condiciones y su ocupación y uso son seguros. Tiene problemas de filtraciones en su techo.

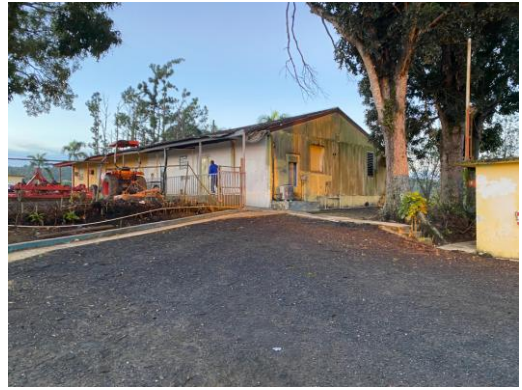
4. **Talleres:** esta estructura es de acero con paredes en bloques. La estructura está en buenas condiciones y su uso es seguro. Necesita mantenimiento, pero en detalles más estéticos que estructurales o funcionales.

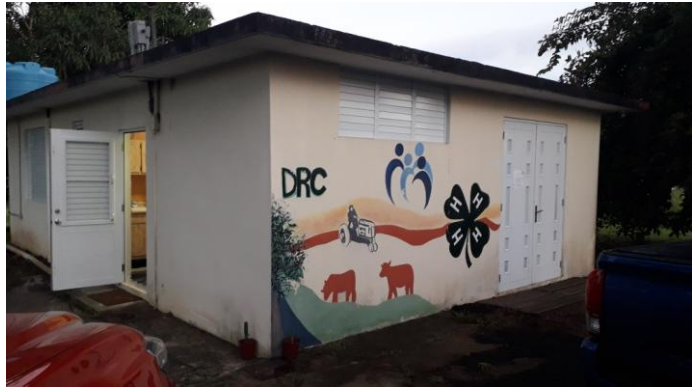
5. **Oficinas del Servicio de Extensión Agrícola:** en esta estructura, sólida y segura, notamos grietas sin importancia, mayormente en su empañetado y otras debidas al encuentro entre concreto viejo y más reciente (junta fría).

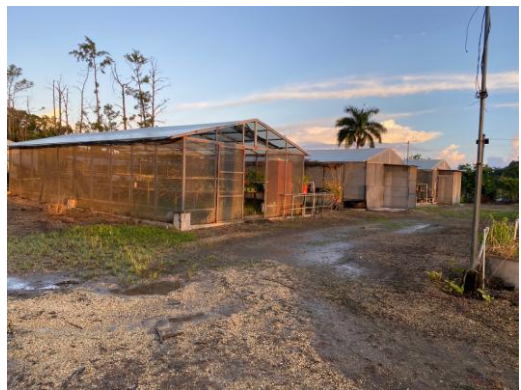
6. **Invernaderos:** estas estructuras livianas, por esa misma condición, no fueron afectadas por los eventos sísmicos recientes.
